Besser ohne Gummi

Bei Transportern ab Werk verbaute, jedoch für diesen Einsatz ungeeignete Vollgummi-Reifenventile stehen im Verdacht, Ursache von Unfällen zu sein. Die Autobauer schweigen, aktiv sind nur ein Sachverständiger und der BRV.

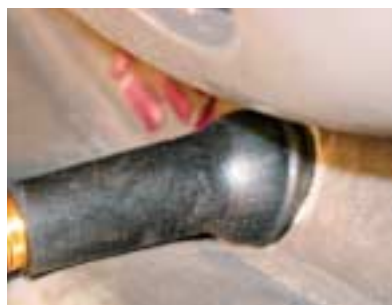
Versuche ergaben: Ab 115 ± 10 km/h liegt das Vollgummi-Ventil am Felgenhorn an

bedeuten hohe Raddrehzahlen und diese wiederum hohe Fliehkräfte. Je höher die Fliehkräfte, umso mehr wird das Vollgummi-Ventil, dessen einvulkanisierte Metallhülse nur bis oberhalb der Dichtlippen reicht, in Richtung Felgenhorn gebogen.

Das Problem dabei: Bei Transporterrädern ist der Abstand zwischen stehendem Ventil und Felgenhorn besonders groß, wodurch sich ein beachtlicher Biegewinkel ergibt. „Bei Fahrgeschwindigkeiten von 115 plusminus zehn Kilometer pro Stunde ist das Biegewinkel-Maximum erreicht, das Ventil liegt am Felgenhorn an. Erst bei rund 90 Kilometer pro Stunde bewegt es sich wieder zurück. Somit ist das Ventil bei wechselnden Geschwindigkeiten ständigen Dehn- und Knickbewegungen ausgesetzt. Das ergaben

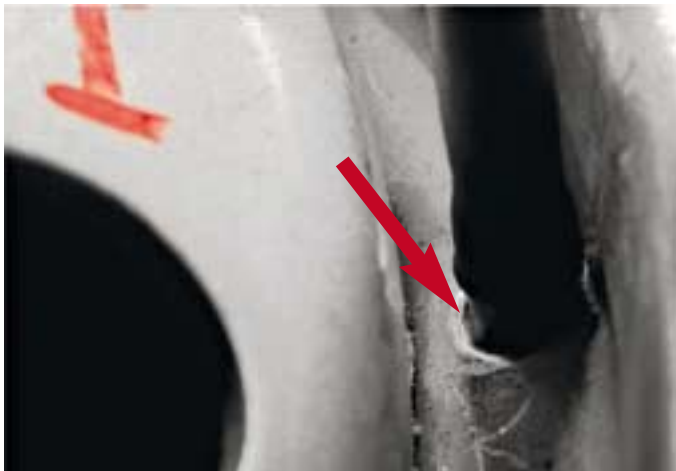
Bei zu kräftigem Einziehen des Vollgummi-Ventils in die Bohrung ...

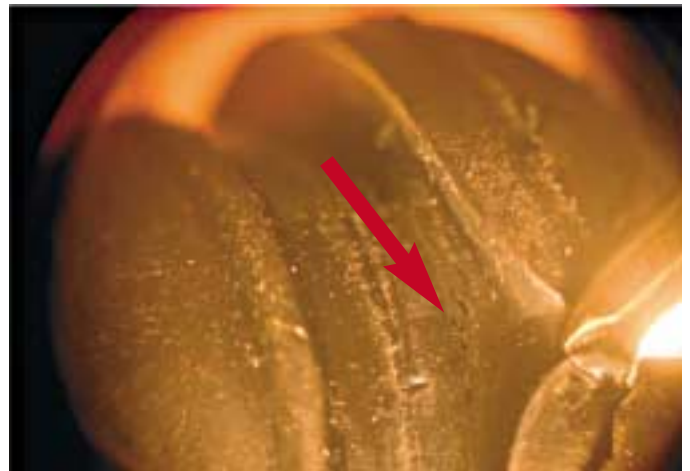
... kann durch Überdehnung ein Anriss des Ventilfußes entstehen

nur schwer, beispielsweise bei einer Bohrung, deren Durchmesser am unteren Toleranzbereich liegt, wird noch kräftiger gezogen und zur Prüfung des Sitzes mehrfach nachgezogen. Dabei kann durch Überdehnung ein Anriss des Ventilfußes auf Höhe der unteren Dichtlippe entstehen, der nicht sichtbar ist und deshalb unerkannt bleibt – vom Monteur im Werk des Räderlieferanten ebenso wie vom Mechaniker in der Werkstatt.“

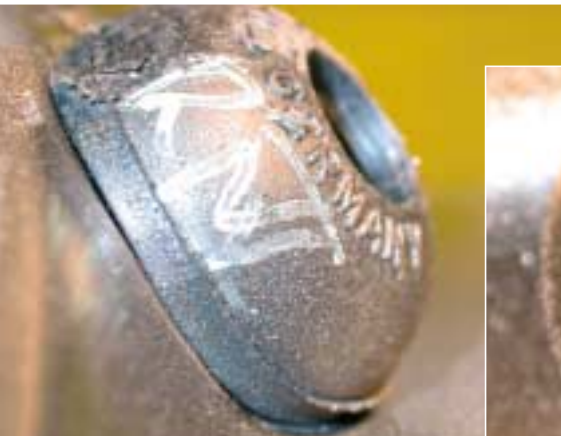
Die zweite Basis der Ventilschäden ist, so Michael Immler, die Form der Felge: „Der Querschnitt der Felge vieler Transporterräder ist S-förmig, also ohne planen Abschnitt. Somit kann auch der Ventilsitz nicht plan verlaufen. Es entstehen zwei Problemzonen: Oben am Übergang zum Horn entsteht ein Spalt und unten am Übergang zum Felgenbett liegt der Ventilfuß auf. Bei Rädern mit geringen Toleranzen des Ventilbohrungs-Durch-

Zwei Problemzonen durch S-förmigen Querschnitt der Felge: ...

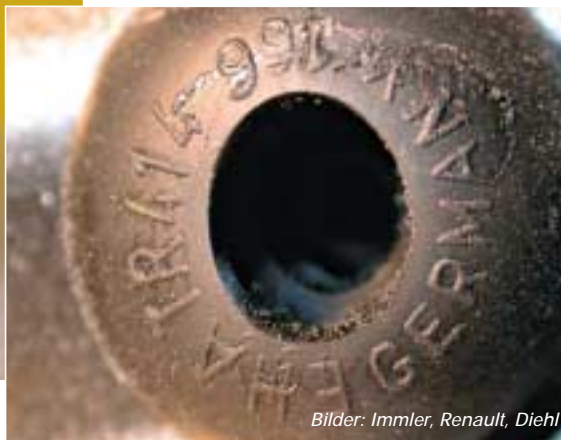
... Spalt am Übergang zum Horn und Stauchung am Übergang zum Bett

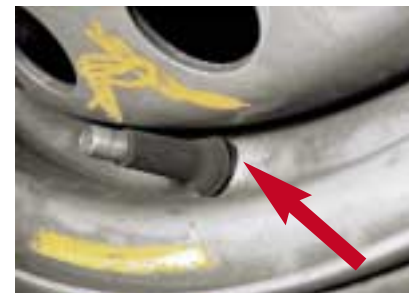
Nicht gestellt, sondern real: Stellung des TR-414-Ventils nach plötzlichem Druckverlust

Radschüssel zeigenden Ventiltseite“. Beschädigte Ventile sind also nach einer gewissen Betriebsdauer erkennbar. Und man kann Schäden erst gar nicht entstehen lassen, indem auf den Einsatz der TR-414-Ventile bei Transportern verzichtet wird. „Alternativ bieten sich die bis sieben bar druckfesten Metallventile TR 600 an, allerdings mit einer Einschränkung: Räder mit knappem Bauraum zwischen Rad-

schüssel und Felgenhorn, bei denen das Metallventil an der Radschüssel anliegt und verkantet. In diesem Fall existiert somit keine Ventilempfehlung“, erklärt Michael Immler.
